## Srovnání vybraných kvalitativních znaků kolejnic profilu 136 RE v závislosti na úrovni aktuální tvrdosti

### Comparison of Specific Qualitative Characteristics of Rails 136 RE in Relation to the Current Level of Hardness

**Ing. Vít Michenka<sup>1</sup>, Ing. Petr Podolinský<sup>2</sup>**

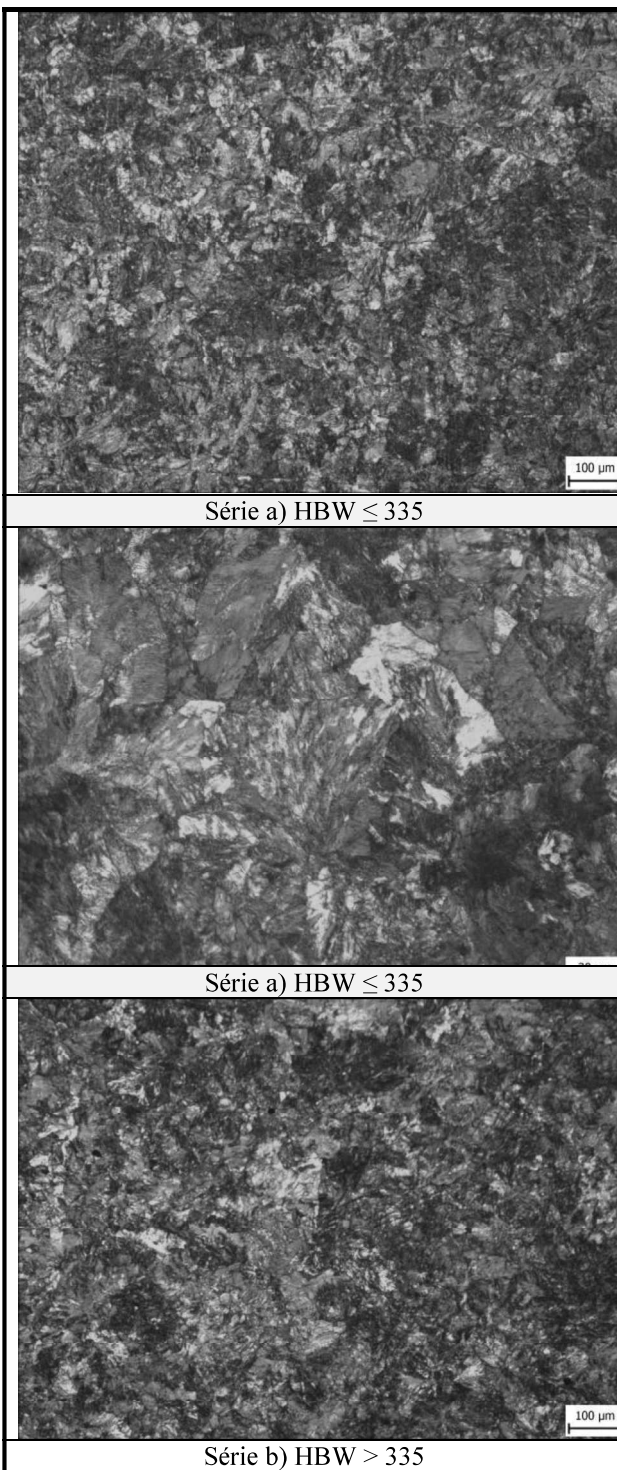
Metalografické hodnocení bylo provedeno na vzorcích odebraných z hlavové části kolejnic, z hloubky cca 9,5 mm od povrchu temene. Veškeré hodnocené vzorky vykazovaly plně perlitickou, lamelární mikrostrukturu, bez přítomnosti anomálií nebo kvalitativně významných rozdílů.

Ukázka mikrostruktury je uvedena na obr. 3.

Obr. 3 Ukázka mikrostruktur – Série a) HBW ≤ 335 a b) HBW > 335

Fig. 3 Examples of typical metallographic images – series a) HBW ≤ 335 and b) HBW > 335

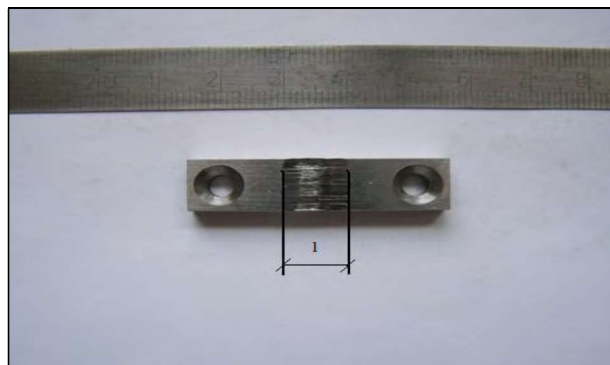
Otáčení otěrového kotoučku pod zatížením způsobuje otěr, resp. ztrátu materiálu zkušební destičky, která se hodnotí délkou zábrusu  $l$  (obr. 7), a to vždy po ukončení dílčí etapy probíhající zkoušky, odpovídající dosažení 500 otáček. Zkouška je ukončena po dosažení celkového počtu 3 000 otáček, tj. po 6 provedených sériích hodnocení.

Obr. 7 Délka zábrusu,  $l$   
Fig. 7 Length of friction zone,  $l$

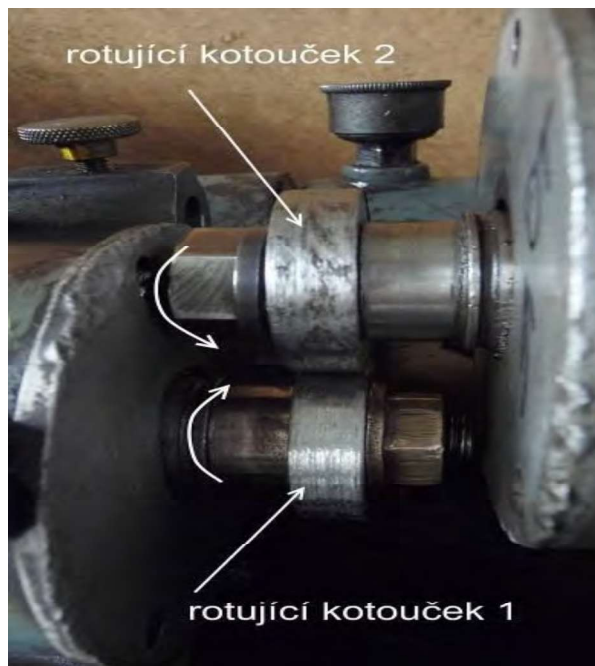
Snímek reálné zkušební sestavy otěrové zkoušky v režimu valivého tření je uveden na obr. 9, kde rotující kotouček 1 představuje hodnocený materiál a kotouček 2 ocel železničního dvojkolí z jakosti R7T (pozn.: tento měrný otěrový kotouček způsobuje prokluz).

Obr. 9 Zkušební sestava – režim valivého tření  
Fig. 9 Testing assembly – rolling friction testing mode
