Využití PVD povlaků pro řezné nástroje ve zdravotnictví

Use of PVD Coatings for Cutting Tools in Healthcare

Mgr. Simona Gorošová¹; Ing. Petr Unucka, Ph.D.¹; Ing. Karel Malaník, CSc.²; Ing. Ladislav Cvrček, Ph.D.³

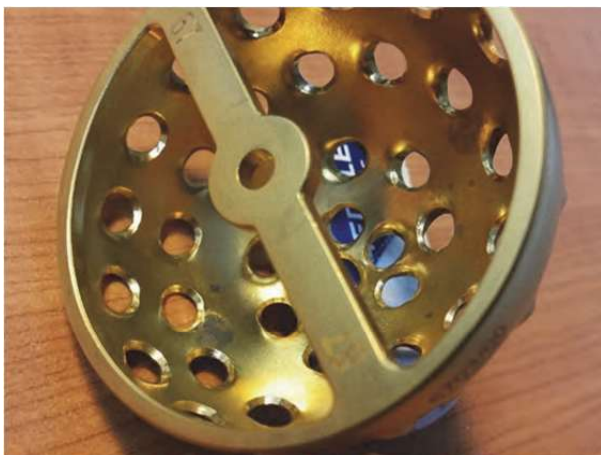
Obr. 1 Košíčková fréza
Fig. 1 Basket cutter

Pro aplikaci povlaku byla jako nástroj zvolena košíčková fréza (obr. 1), určená pro frézování dutiny v pánevní kosti na osazení implantabilní jamky kyčelní kloubní náhrady, vyrobená z korozivzdorné oceli 1.4021. Pro testování byl zvolen povlak typu TiN, vyznačující se typicky zlatou barvou. Slitiny titanu jsou biologicky kompatibilní s živou tkání, což byl velký problém dříve používaných korozivzdorných ocelí či slitiny CoCrMo. Přesto se s rostoucí sterilitou životního prostředí člověka začínají objevovat dříve nezvyklé alergické reakce na titan a jeho slitiny. V budoucnu tak bude třeba hledat další možné technické slitiny z jiných, zatím plně biokompatibilních kovů, jako např. z niobu či tantalu. Titano-nitridový povlak deponovaný na povrchu řezného nástroje přináší kromě vyšší životnosti ostří také barevné odlišení určité rozměrové řady nástrojů při zachování vysoké biologické kompatibility. Tento povlak byl vývojově jedním z prvních používaných povlaků pro povrchovou úpravu řezných nástrojů pro obrábění kovu i dřeva (frézy, vrtáky, závitníky). Frézy používané při operacích jsou v krátkodobém styku s tělem pacienta, a to s kostí, tkání a tělními tekutinami, včetně fyziologického roztoku používaného při vyplachování operačních ran.

Povlak TiN byl nanesen metodou obloukového napařování na zařízení Hauzer Fx1200 s tloušťkou 6 μm . Následně byly frézy otestovány přímo v rámci reálných operací v nemocnici. Nástroje byly vždy před použitím mechanicky očištěny v chemickém roztoku Getinge Clean – Universal Detergent a následně opakovaně sterilizovány při teplotě 137 $^{\circ}\text{C}$ v parním sterilizátoru.

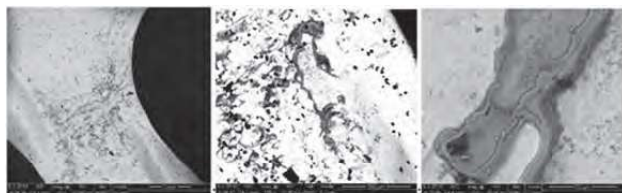
Obr. 2 Oblast koroze na košíčkové fréze při zvětšení 30×, 100×, 1000× (SEM, 20 kV, BSED)

Fig. 2 Corrosion area on basket cutter at magnification 30×, 100×, 1,000× (SEM, 20 kV, BSED)

Pomocí SEM byly pořízeny snímky korozních produktů na košíčkové fréze při různém zvětšení (obr. 2). V tab. 1 jsou uvedeny výsledky stanovení majoritních prvků pomocí EDX analýzy matrice košíčkové frézy. Chemické složení nástroje odpovídá materiálu 1.4021.

SEM/EDX analýza v oblasti koroze (tab. 2) poukázala na přítomnost dalších prvků, jako např. Na, P, především pak Cl. Obsah Cl v povlaku ve vodném korozním prostředí za přístupu vzduchu má negativní dopad na korozní odolnost povlaku [5].
