## Simulácia vplyvu agresívneho prostredia na grafitickú liatinu

### Simulation of Impact of Aggressive Environments on Graphite Cast Iron

Ing. Matej Burget; prof. Ing. Františka Pešlová, PhD.; Ing. Daniela Košťaliková; Ing. Mariana Janeková

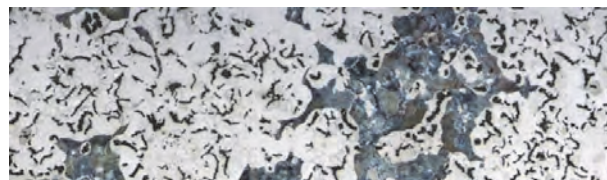
Vermikulárna liatina na obr. 3, kde grafit má červíkovitý tvar (označenie III) so zmiešaným rozložením (C). Veľkosť grafítu bola rôzna v triede 4 (od 120 do 250 µm) a triede 5 (od 60 do 120 µm). Kovová matrica je tvorená lamelárnym perlitom (označenie P 1), ktorého obsah predstavuje približne 20 % a zvyšok je tvorený feritom. Disperzita perlitu je nad 1,6 µm. V mikroštruktúre sa vyskytuje nežiadúce pseudobinárne fosfidové eutektikum, ktoré je vylúčené v jednotlivých útvaroch s veľkosťou od 2 000 do 10 000 µm<sup>2</sup> [8–9].

Obr. 3 Mikroštruktúra liatiny s červíkovitým grafitom, zv. 100×  
Fig. 3 Cast iron with vermicular graphite, zoomed, 100×

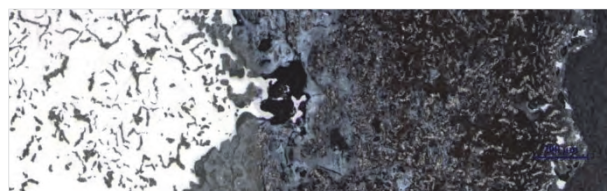
Podobne ako pri liatine s lupienkovým grafitom, tak aj pri liatine s červíkovitým grafitom sa korózný účinok prostredia 10% HCl prejavil výraznejšie (obr. 9). Hrúbka vzniknutej rovnomernej korózie, ktorá rôzne prenikala do vnútra základného materiálu sa pohybovala od 1 250 do 1 600  $\mu\text{m}$ . Aj u liatiny s červíkovitým grafitom sa jednotlivé fázy líšili v koróznom napadnutí. Fosfidové eutektikum sa korózne prejavilo najmenej [8 – 9].

Obr. 9 Mikroštruktúra povrchu liatiny s červíkovitým grafitom po 168 v 10% HCl, zv. 40×

Fig. 9 Microstructure surface of cast iron with vermicular graphite after s immersion for 168 hours in 10% HCl, zoomed 40×

Oxidická vrstva bola najvýraznejšia na vzorkách liatiny s lupienkovým a červíkovitým grafitom po expozícii v 10% HCl (obr. 7 a 9). Z toho dôvodu boli pre prezentovanie korózneho účinku vybrané vzorky, ktoré boli vystavené pôsobeniu 10% HCl, kde sa hodnotil profil exponovaného povrchu. Na vzorke liatiny s lupienkovým grafitom (obr. 7) bola hrúbka vzniknutej rovnomernej korózie, ktorá prenikala do vnútra základného materiálu, od 1 500 do 1 900  $\mu\text{m}$ .
