Porovnanie kvality vybraných materiálov pre výrobu strojných komponentov

Comparison of the selected materials quality for the production of machine components

Ing. Mariana Janeková, PhD.; Ing. Daniela Košťaliková, PhD.; Ing. Andrej Dubec, Ph.D.; Zdenko Šiffel

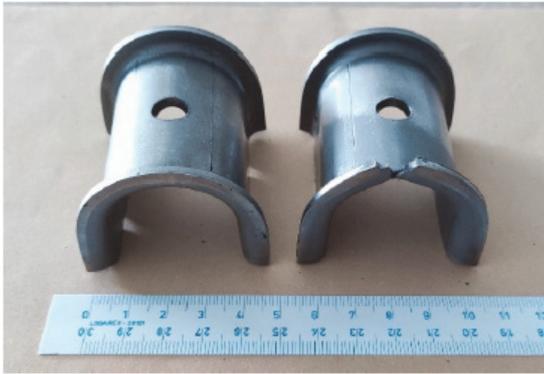
Pre porovnanie kvality vybraných materiálov boli hodnotené základné štruktúrne vlastnosti dvoch typov ocelí. Jednalo sa o oceľ typu s označením DC01 a oceľ typu s označením S235JRC+N. Tieto typy ocelí sú určené na výrobu polotovarov určených pre stavebný priemysel. Polotovar vyrobený z materiálu s označením S235JRC+N bol výrazne porušený a bol nahradený materiálom s označením DC01. Na obr.1 sú zdokumentované polotovary pre komponenty, ktoré sú tvarované z vybraných druhov materiálov.

Obr. 1 Strojné komponenty pre výstredníkový lis LEK 160
Fig. 1 Machine components for eccentric press LEK 160

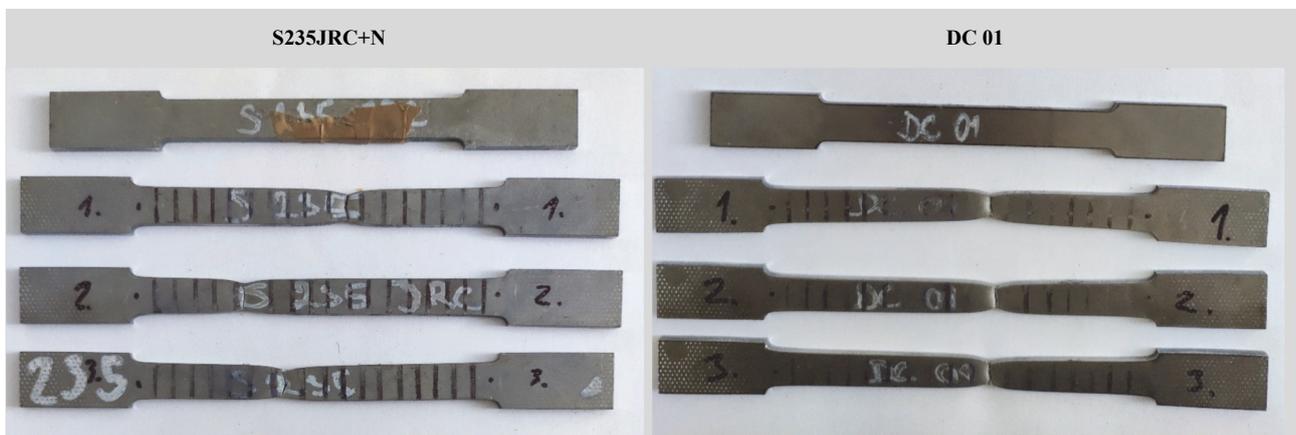
Pre vyhodnotenie mechanických vlastností pre oceľ S235JRC+N a oceľ DC01 (obr. 2) bola uskutočnená mechanická skúška ťahom, ktorá je vďaka svojmu princípu, jednoduchosti a účelnosti najrozšírenejšou a najuznávanejšou skúšobnou metódou na hodnotenie

Obr. 2 Vzorok pre skúšku ťahom materiálov s označením S235JRC+N a DC01
Fig. 2 Samples for tensile testing of S235JRC+N and DC01 materials

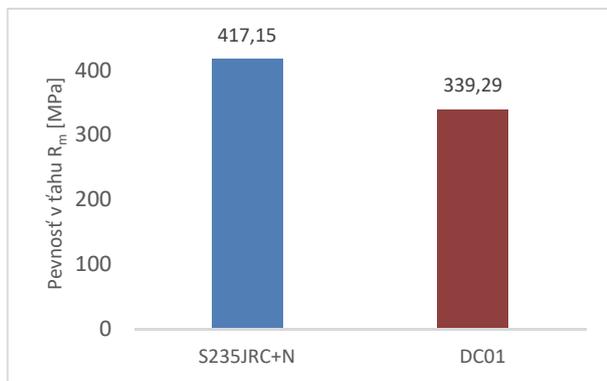
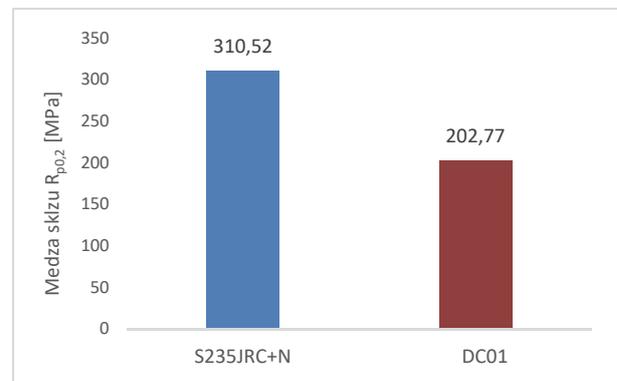
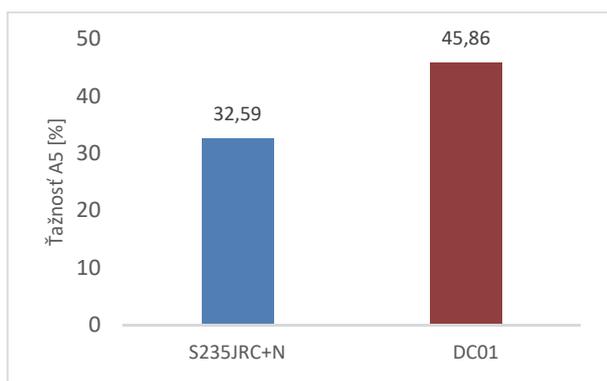
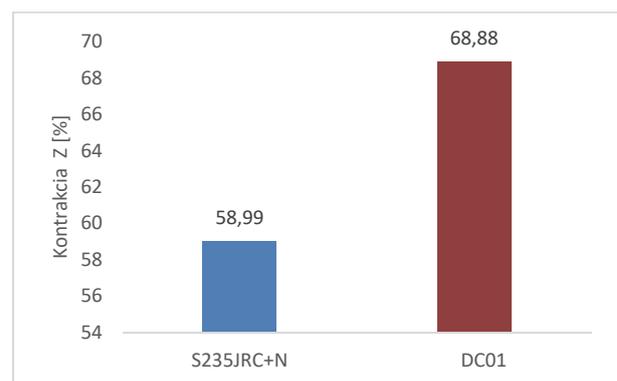
mechanických vlastností prevažne kovových materiálov [2]. Mechanické vlastnosti skúmaných materiálov sú uvedené v tab. 2. V tab. 3 sú uvedené vypočítané hodnoty deformačných a napät'ových charakteristík oboch druhov ocelí. Grafické znázornenie vypočítaných hodnôt je zobrazené na obr. 3.

a) Pevnosť v ťahu R_m

b) Medza sklzu $R_{p0,2}$

c) Ťažnosť A5

d) Kontrakcia Z

Obr. 3 Mechanické vlastnosti S235JRC+N a DC01
Fig. 3 Mechanical properties of S235JRC+N and DC01

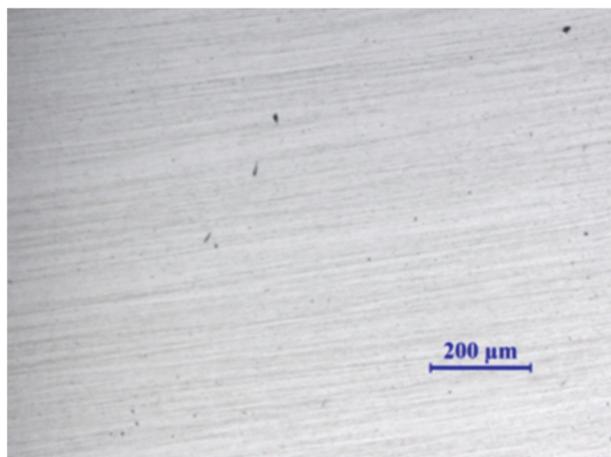
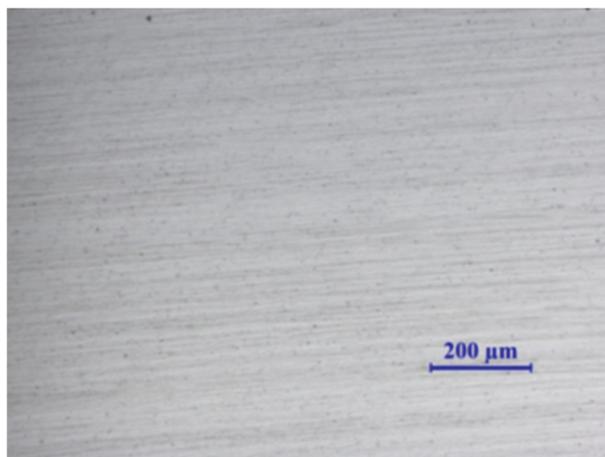
Hodnotenie mikročistoty a mikroštruktúry na vybraných materiáloch DC01 a S235JRC+N bolo uskutočnené na pozdĺžnych ako aj priečnych rezoch, obr. 4.

a) S235JRC+N

b) DC01

Obr. 4 Mikročistota materiálov v priečnom reze
Fig. 4 Materials micro-purity in cross-section

Z pohľadu mikročistoty materiálu s označením DC01 a materiálu S235JRC+N bolo možné určiť, že sa jednalo o štruktúry s pomerne malým výskytom nekovových inklúzií. V materiáli S235JRC+N väčší počet sulfidov, bodových oxidov a silikátov netvárniteľných. V materiáli DC01 bol pozorovaný ojedinelý výskyt inklúzií, bol pozorovaný nepatrný výskyt bodových oxidov. V oboch prípadoch možno vyhodnotiť vybrané materiály ako vyhovujúce [3].

S235JRC+N bolo uskutočnené fraktografické hodnotenie, pomocou ktorého bolo možné preukázať deštruktívne porušenie skúmaného materiálu a nahradenie materiálom DC01, na ktorom nedošlo k trvalým deformačným zmenám [5, 6]. Skúmaná lomová plocha predstavovala rôzne druhy porušenia z hľadiska kvantitatívneho a kvalitatívneho podielu na správnej funkčnosti konštrukčného prvku. Na lomovej ploche bolo viditeľné znečistenie základného materiálu nekovovými časticami (obr. 4a,b), ktoré sa podieľajú na vzniku vnútorných pnutí.

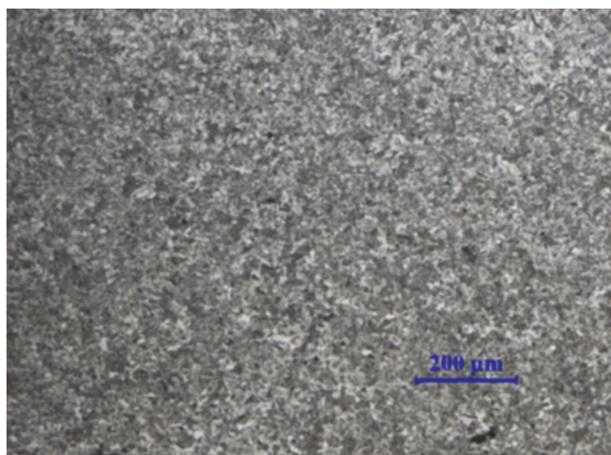
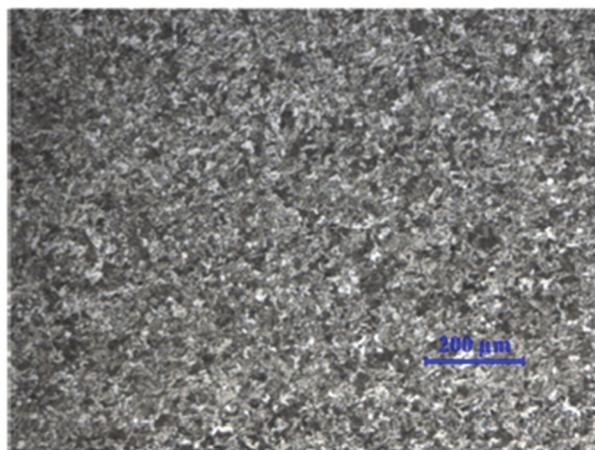
a) S235JRC+N

b) DC01

Obr. 5 Mikroštruktúra materiálov v priečnom reze
Fig. 5 Materials micro-structure in cross-section

Na metalografických výbrusoch bola mikroštruktúra identifikovaná po naleptaní leptadlom 2% Nitalom na obidvoch kovových materiáloch S235JRC+N aj DC01. Mikroštruktúra materiálu S235JRC+N z podeutektoidnej ocele na obr. 5a, bola jemnozrná, tvorená feritom a perlitom, ktorý sa nachádzal na hraniciach feritických zŕn.

Materiál s označením DC01 na obr. 5b sme po naleptaní porovnávali zo štruktúrneho hľadiska s materiálom S235JRC+N, kde bola pozorovaná jemnozrná, heterogénna, feriticko-perlitická štruktúra so zvýšeným

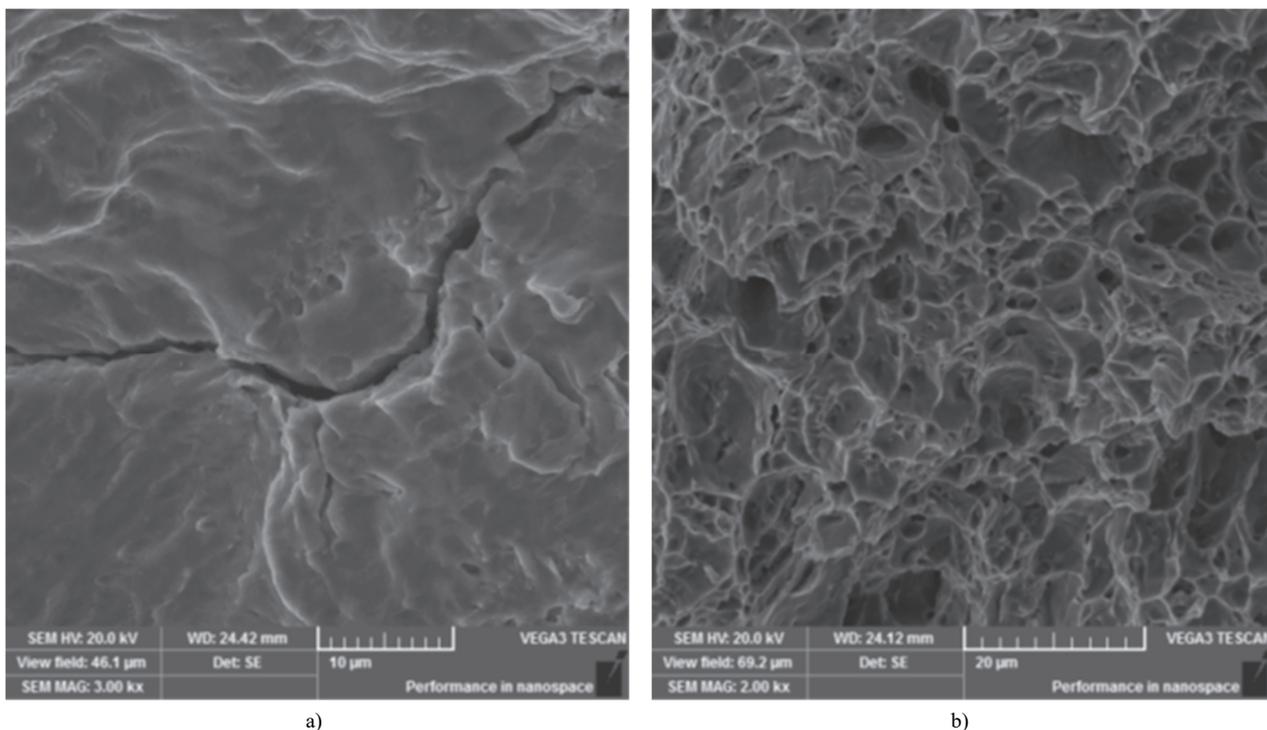
Tieto pnutia vedú k celkovému porušeniu strojnej súčasti, spôsobujú vznik lomu a celkovú deštrukciu strojnej súčasti. V ťahovej oblasti na lomovej ploche bolipozorované výrazné porušenia. Pri pozorovaní skúmaného materiálu pomocou elektrónového mikroskopu bol v okrajovej oblasti viditeľne frekventovaný výskyt sekundárnych mikrotrhlín, ktoré sú zaznamenané na obr. 6a, kde je zaznamenaný detail vyskytujúcej sa mikrotrhliny v okrajovej oblasti, v stredovej oblasti výskyt mikrotrhlín nebol pozorovaný.

Obr. 6 a) Detail mikrotrhliny okrajovej oblasti materiálu s označením S235JRC+N
b) Detail stredovej oblasti porušenej časti materiálu s označením S235JRC+N

Fig. 6 a) The micro-crack detail of the edge region of material marked S235JRC+N
b) The central area detail of the broken part of the material marked S235JRC+N

Fraktografickým skúmaním lomovej plochy bolo preukázateľné, že sa jednalo o tvárny lom, pre ktorý je charakteristická členitosť a jamková morfológia (obr. 6b). Jedná sa o lom, ktorý sa uskutočňuje po vzniku plastickej deformácie. Môžeme predpokladať, že medzný stav komponentu nastal pri pôsobení tlakovou silou na materiál s označením S235JRC+N v prevádzkových podmienkach.

preukázali nevhodnosť materiálu s označením S235JRC+N určeného pre technologické podmienky ako vstupný diel pre stavebné stroje. Správny výber materiálu, ktorý by mal spĺňať požadované parametre pre stanovené využitie v prevádzke, slúži ako prevencia pred jeho možným porušením, ktoré vedie k znižovaniu celkovej kvality a zvýšeniu prevádzkových nákladov. Optimalizáciou procesov, napríklad náhradou materiálu, je snaha predchádzať chybám, ktoré sa týkajú celkovej kvality strojárskeho komponentov. Nahradený materiál s označením DC01 po vykonaných analýzach vykázal lepšie mechanické a štruktúrne vlastnosti ako materiál S235JRC+N.
