## Mikroskopické hodnotenie podpovrchových zmien vybraných materiálov po opotrebení

## Microscopic Evaluation of Subsurface Changes of Selected Material after Wear

Práca sa zaoberá možnou odozvou mikroštruktúry vybraných materiálov po pôsobení kombinovaného opotrebenia (abrazívne, eróziálne, kavitačné). Jedná sa o materiály, ktoré sú vytypované pre lopatky vodných turbín ako náhrada za súčasne používané. Materiály boli dlhodobo vystavené kombinovanému zaťaženiu v kvapalnom prostredí simulovanou skúškou opotrebenia. Skúšobné materiály boli následne štruktúrne porovnávané spolu s konkrétnym materiálom odobratým priamo z lopatky vodnej turbíny, ktorá niekoľko rokov pracovala na vodnom toku. V práci boli skúmané dva druhy liatiny a antikoročná oceľ. Pozornosť bola zameraná na hodnotenie a porovnanie povrchovej a podpovrchovej mikroštruktúry materiálov pred a po opotrebení. V závere práce je na základe hmotnostných úbytkov a mikroskopického hodnotenia vybraný a odporúčaný ten materiál, ktorý sa z pohľadu mikroštruktúry ukázal ako najodolnejší voči pôsobeniu kombinovaného opotrebenia. V práci sa vychádzalo z teoretických poznatkov o vplyve deformácie opotrebovania na povrch kovových ma

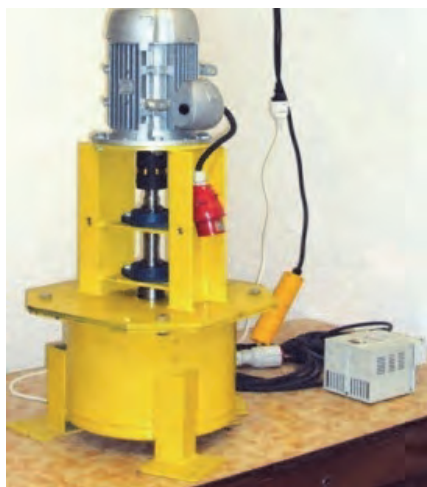
Obr. 1 Zariadenie simulujúce opotrebenie [11]  
Fig. 1 Wear testing device [11]

Skúška abrazívneho opotrebenia bola uskutočnená na zariadení simulujúcom kombinované opotrebenie, ku ktorému dochádza u lopatiek vodných turbín (obr. 1).

Z jednotlivých materiálov boli vyrezané vzorky v tvare doštičiek s rozmermi (50 × 30 × 3) mm, ktoré boli pomocou upínacích prípravkov upevnené na otáčajúcich sa úchytoch rotora. Poloha upnutia vzoriek, čiže uhol natočenia voči vodorovnej ose na rotujúcom bubne skúšobného stroja bol vždy rovnaký. Otáčky bubna sa behom testovania udržiavali na hodnote cca 850 min<sup>-1</sup>. Abrazívne médium tvorila suspenzia vody a kremičitého piesku o frakcii približne 1,5 mm. Všetky vzorky boli vystavené abrazívnemu pôsobeniu vo vode po dobu 15 hodín, pričom povrchová zmena štruktúry v dôsledku opotrebenia jednotlivých vzoriek bola priebežne sledovaná pomocou stereomikroskopu NIKON SZM 1500.
